# ETROUBLES

## VARIANTE SOSTANZIALE AL PIANO REGOLATORE GENERALE COMUNALE

### SCHEDE DEI FABBRICATI **Ae10 CERISEY**

**COMUNE DI ETROUBLES  
HAMEAU CERISEY**

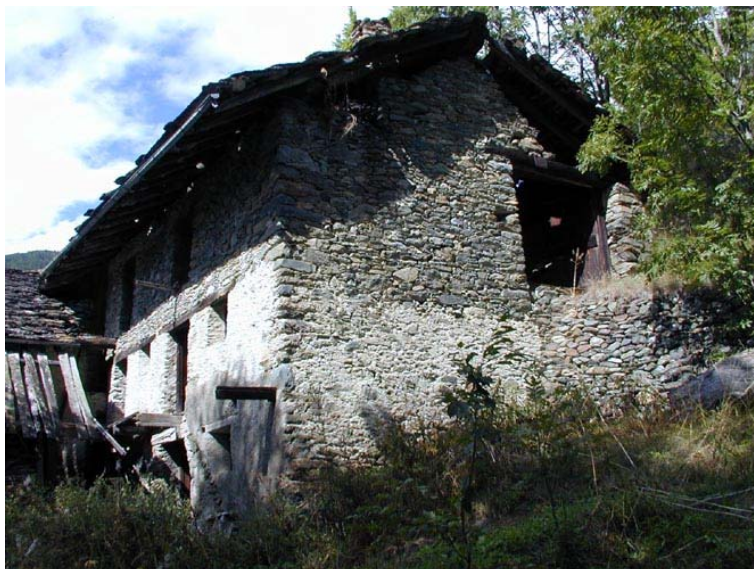
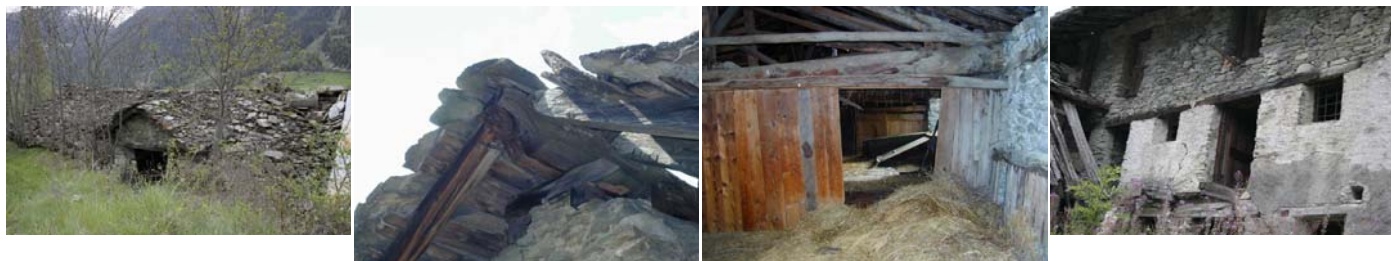
Foglio n. 22 - Mappale n. 132

**Stato di conservazione:** pessimo

Incisione su trave di colmo: "1779"; su terza " PIMFFF" e fontana in lastre di pietra in disuso che reca la data "1906"

Struttura verticale in muratura in pietra  
 Struttura orizzontale in legno  
 Tetto a due falde simmetriche con grossa orditura in legno

Manto di copertura in lose  
 Finitura facciate in pietra e intonaco  
 Architravi in legno e pietra  
 Presenza di inferriate  
 Serramenti in legno  
 Balconi in legno  
 Ringhiere in legno

manutenzione ordinaria  
 manutenzione straordinaria  
 restauro, risanamento conservativo e consolidamento  
 mutamento di destinazione d'uso compatibile con il valore documentario dell'edificio e con l'impianto distributivo in atto  
 ristrutturazione interna e trasformazione dell'impianto distributivo interno se questo risulta attuabile senza demolizioni di parti strutturali e di pregio

Conservazione e valorizzazione di tutti gli elementi di pregio storico e storico-artistico che presentino valore documentario o di testimonianza dell'evoluzione nel tempo "dell'arte del costruire". E' ammesso l'ampliamento planimetrico del fabbricato per destinazioni di tipo turistico-ricettive e/o agrituristiche, sul fronte est del fabbricato (cfr. art 7, commi 6 e 7 delle norme di attuazione).

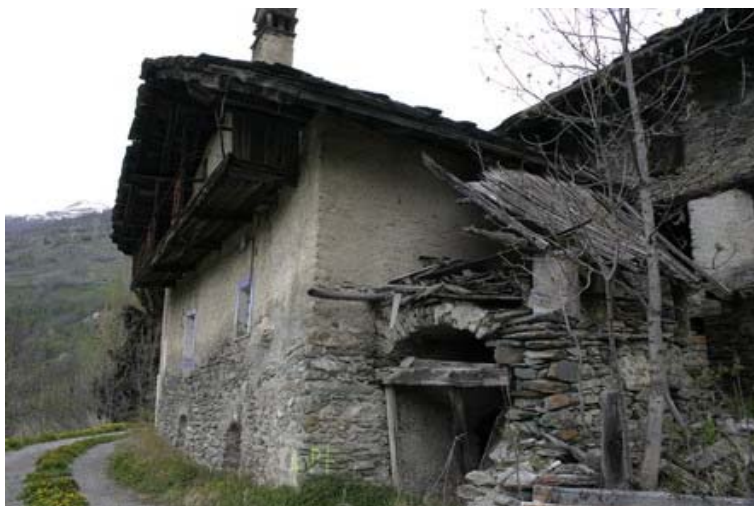
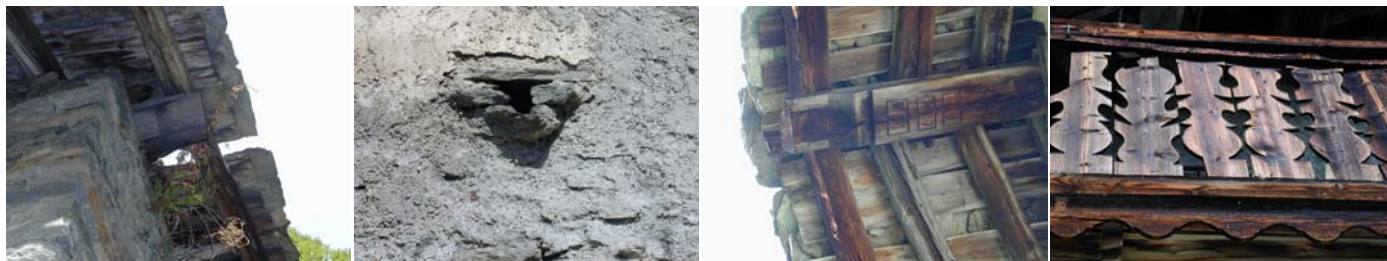
Foglio n. 22 - Mappale n. 131,129

**Stato di conservazione:** sufficiente

Incisione su trave di colmo: "1819"

Struttura verticale in muratura in pietra  
 Struttura orizzontale in volta in pietra - solaio latero cemento  
 Tetto a due falde simmetriche con grossa orditura in legno

Manto di copertura in lose  
 Finitura facciate in pietra e intonaco  
 Architravi in legno e pietra  
 Presenza di archi in pietra  
 Presenza di riquadrature  
 Presenza di inferriate  
 Serramenti in legno  
 Balconi in legno  
 Ringhiere in legno

manutenzione ordinaria  
 manutenzione straordinaria  
 restauro, risanamento conservativo e consolidamento  
 mutamento di destinazione d'uso compatibile con il valore documentario dell'edificio e con l'impianto distributivo in atto  
 ristrutturazione interna e trasformazione dell'impianto distributivo interno se questo risulta attuabile senza demolizioni di parti strutturali e di pregio

Conservazione e valorizzazione di tutti gli elementi di pregio storico e storico-artistico che presentino valore documentario o di testimonianza dell'evoluzione nel tempo "dell'arte del costruire". E' ammesso l'ampliamento planimetrico del fabbricato per destinazioni di tipo turistico-ricettive e/o agrituristiche, sul fronte est del fabbricato (cfr. art 7, commi 6 e 7 delle norme di attuazione).

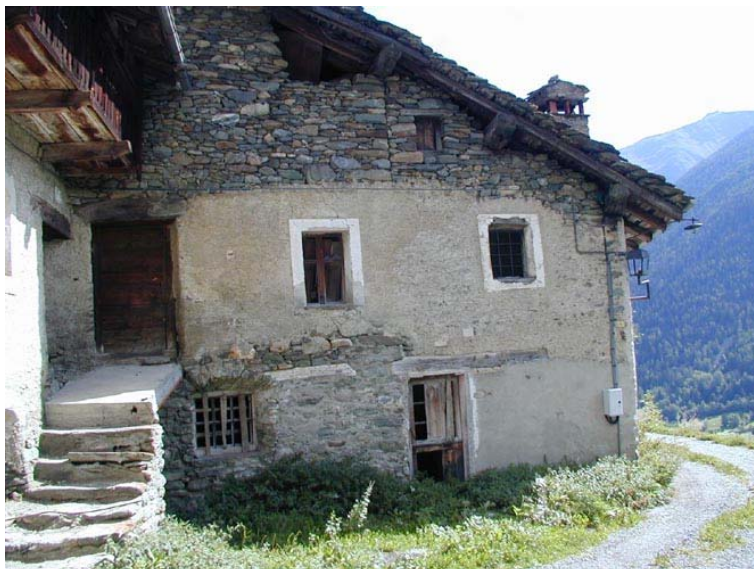
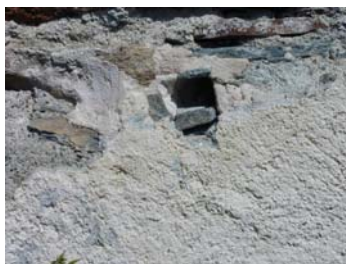
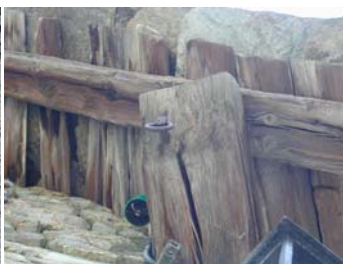
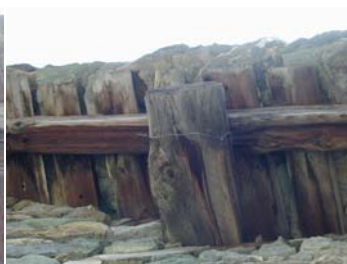
Foglio n. 22 - Mappale n. 129

**Stato di conservazione:** mediocre

Iscrizione su architrave: "1813", iscrizioni su terza e dormiente ricollocati in una fase successiva: "1668" e "1742", presenza di acquaio.

Costituisce elemento di contrasto il pianerotolo in ca che da accesso al livello I.

Struttura verticale in muratura in pietra  
 Struttura orizzontale in legno  
 Tetto a due falde simmetriche con grossa orditura in legno

Manto di copertura in lamiera e lose  
 Finitura facciate in pietra e intonaco  
 Architravi in legno  
 Presenza di archi in pietra  
 Presenza di riquadrature  
 Presenza di inferriate  
 Ante in legno  
 Serramenti in legno

manutenzione ordinaria  
 manutenzione straordinaria  
 restauro, risanamento conservativo e consolidamento  
 mutamento di destinazione d'uso compatibile con il valore documentario dell'edificio e con l'impianto distributivo in atto  
 ristrutturazione interna e trasformazione dell'impianto distributivo interno se questo risulta attuabile senza demolizioni di parti strutturali e di pregio

Conservazione e valorizzazione di tutti gli elementi di pregio storico e storico-artistico che presentino valore documentario o di testimonianza dell'evoluzione nel tempo "dell'arte del costruire". Costituisce unità minima di intervento con il fabbricato della scheda n. 4 per quel che concerne le finiture di facciata, le aperture e balcone al livello I. E' ammesso l'ampliamento planimetrico del fabbricato, per destinazioni di tipo turistico-ricettive e/o agrituristiche, sul fronte est del fabbricato (cfr. art 7, commi 6 e 7 delle norme di attuazione).

Si richiede uno studio d'insieme per quel che concerne le coperture, i fili di gronda e le altezze esterne in relazione all'eventuale sopraelevazione dell'edificio di cui alla scheda 4.

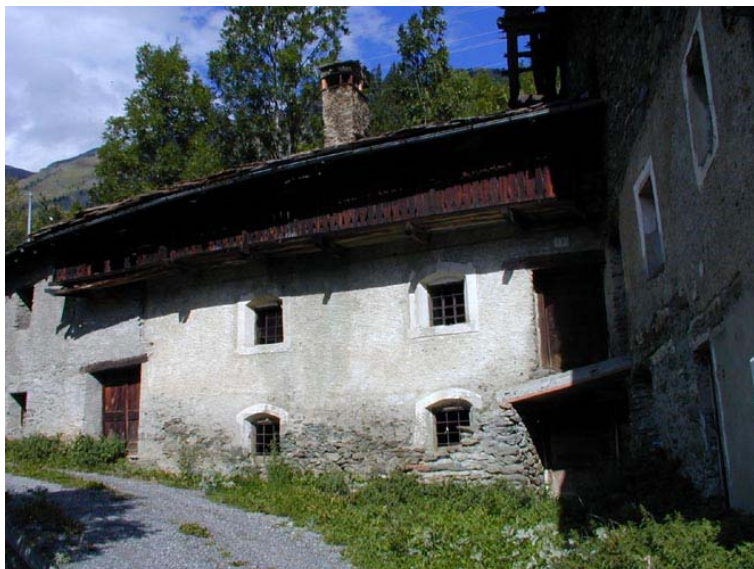
Foglio n. 22 - Mappale n. 128

**Stato di conservazione:** rudere

Collarini bianchi attorno alle finestre, incisioni su porta di accesso.

Costituisce elemento di contrasto il pianetrottolo in ca che da accesso al livello I.

Struttura verticale in muratura in pietra  
 Struttura orizzontale in legno  
 Tetto a due falde simmetriche con grossa orditura in legno

Manto di copertura in lose  
 Finitura facciate in intonaco grezzo  
 Architravi in legno e pietra  
 Presenza di archi in pietra  
 Presenza di riquadrature  
 Presenza di inferriate  
 Serramenti in legno  
 Balconi in legno  
 Ringhiere in legno

restauro, risanamento conservativo e consolidamento  
 ristrutturazione interna e trasformazione dell'impianto distributivo interno se questo risulta attuabile senza demolizioni di parti strutturali e di pregio

Il volume del fabbricato è perfettamente leggibile e dovrà essere riproposto nella sua interezza. Il tetto avrà due falde, come l'originario, con il colmo disposto nord-sud e finitura in lose di pietra naturale. La partitura delle aperture sui fronti dovrà riproporre quelle spontanee originarie e i prospetti dovranno essere finiti ad intonaco di calce. E' ammessa, previo parere vincolante della struttura regionale competente in materia di beni architettonici, l'eventuale sopraelevazione del fabbricato al fine di rendere accessibile, come balcone, l'essiccatoio presente sul fronte principale. Tale fruibilità dovrà essere accuratamente valutata in fase di progetto senza escludere la possibilità anche della variazione del piano di calpestio esterno attuale. L'insieme delle opere di sopraelevazione e mutamento di quota dell'attuale essiccatoio dovranno essere opportunamente calibrate al fine di non alterare eccessivamente le attuali proporzioni del fronte e del complesso degli edifici limitrofi. E' ammesso l'ampliamento planimetrico del fabbricato, per destinazioni di tipo turistico-ricettive e/o agrituristiche, sul fronte est del fabbricato (cfr. art 7, commi 6 e 7 delle norme di attuazione). Conservazione e valorizzazione di tutti gli elementi di pregio storico e storico-artistico che presentino valore documentario o di testimonianza dell'evoluzione nel tempo "dell'arte del costruire". Costituisce unità minima di intervento con il fabbricato della scheda n. 3 per quel che concerne le finiture di facciata, le aperture e balconi; con il fabbricato della scheda n. 5 per quel che concerne le finiture di facciata, le aperture e le linee di gronda e di colmo del tetto.

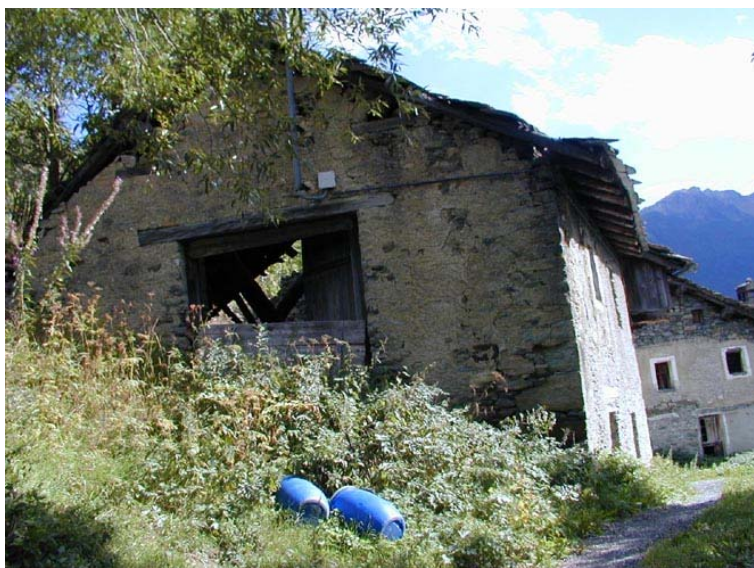
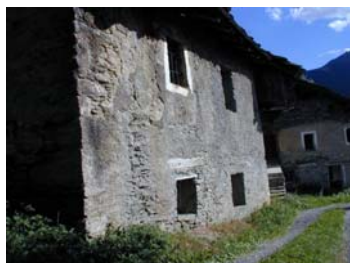
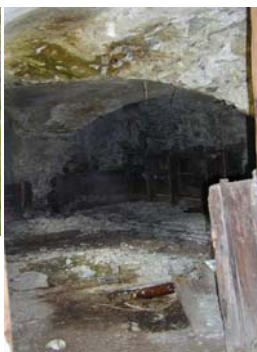
Foglio n. 22 - Mappale n. 128

**Stato di conservazione:** mediocre

Struttura verticale in muratura in pietra  
 Struttura orizzontale in volta in pietra  
 Tetto a due falde simmetriche con grossa orditura in legno

Manto di copertura in lamiera e lose  
 Finitura facciate in intonaco tinteggiato  
 Architravi in legno  
 Presenza di archi in pietra  
 Presenza di riquadrature  
 Serramenti in legno  
 Balconi in legno  
 Ringhiere in legno

restauro, risanamento conservativo e consolidamento  
 ristrutturazione interna e trasformazione dell'impianto distributivo interno se questo risulta attuabile senza demolizioni di parti strutturali e di pregio

Il volume del fabbricato è perfettamente leggibile e dovrà essere riproposto nella sua interezza. Il tetto avrà due falde, come l'originario, con il colmo disposto nord-sud e finitura in lose di pietra naturale. La partitura delle aperture sui fronti dovrà riproporre quelle spontanee originarie e i prospetti dovranno essere finiti ad intonaco di calce, raso pietra. E' ammessa la sopraelevazione dell'imposta del tetto in relazione all'altezza del fabbricato limitrofo di cui alla scheda n. 4. Conservazione e valorizzazione di tutti gli elementi di pregio storico e storico-artistico che presentino valore documentario o di testimonianza dell'evoluzione nel tempo "dell'arte del costruire". E' ammesso l'ampliamento planimetrico del fabbricato, per destinazioni di tipo turistico-ricettive e/o agrituristiche, sul fronte est del fabbricato (cfr. art 7, commi 6 e 7 delle norme di attuazione). Costituisce unità minima di intervento con il fabbricato della scheda n. 4 per quel che concerne le finiture di facciata, le aperture e le linee di gronda e di colmo del tetto.

Si richiede uno studio d'insieme per quel che concerne le coperture, i fili di gronda e le altezze esterne in relazione all'eventuale sopraelevazione dell'edificio di cui alla scheda 4.

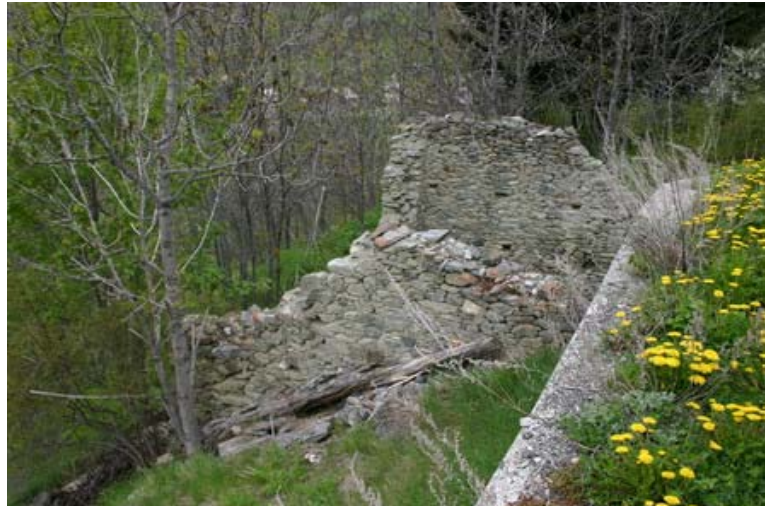
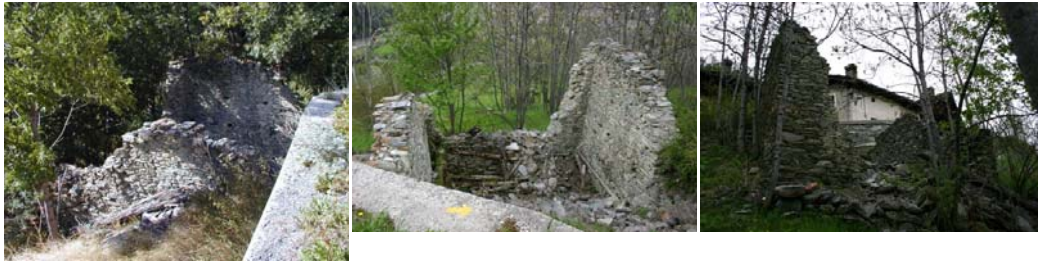
Foglio n. 22 - Mappale n. 150

**Stato di conservazione:** rudere

Struttura verticale in muratura in pietra

Struttura orizzontale in legno

ristrutturazione

demolizione e ricostruzione

L'eventuale ricostruzione è consentita, nel rispetto delle preesistenze planimetriche, dei relativi elementi tipologici, formali e strutturali desumibili da documentazione fotografica o scritta.

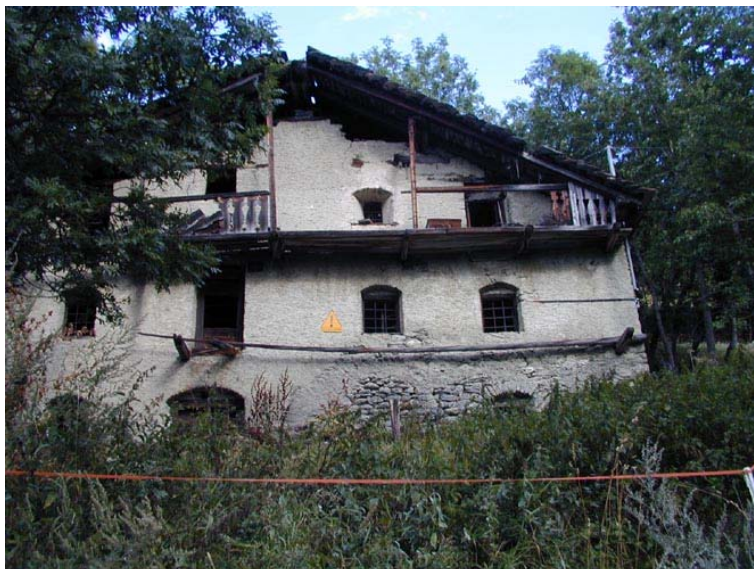
Foglio n. 22 - Mappale n. 125

**Stato di conservazione:** mediocre

Incisione su trave di colmo: 1827; datazione su fontana in cls: 1907 JMPL.

E' presente un muro di cinta con un portale di accesso alla proprietà, una fontana ad uso privato all'interno del muro di cinta. Sono presenti una scala interna di collegamento tra i primi due livelli in pietra e legno e partiture lignee ai livelli superiori.

Struttura verticale in muratura in pietra  
 Struttura orizzontale in legno  
 Tetto a due falde simmetriche con grossa orditura in legno

Manto di copertura in lose  
 Finitura facciate in intonaco grezzo  
 Architravi in legno e pietra  
 Presenza di archi in pietra  
 Presenza di inferriate  
 Serramenti in legno  
 Balconi in legno  
 Ringhiere in legno

manutenzione ordinaria  
 manutenzione straordinaria  
 restauro, risanamento conservativo e consolidamento  
 mutamento di destinazione d'uso compatibile con il valore documentario dell'edificio e con l'impianto distributivo in atto  
 ristrutturazione interna e trasformazione dell'impianto distributivo interno se questo risulta attuabile senza demolizioni di parti strutturali e di pregio

Conservazione e valorizzazione di tutti gli elementi di pregio storico e storico-artistico che presentino valore documentario o di testimonianza dell'evoluzione nel tempo "dell'arte del costruire".

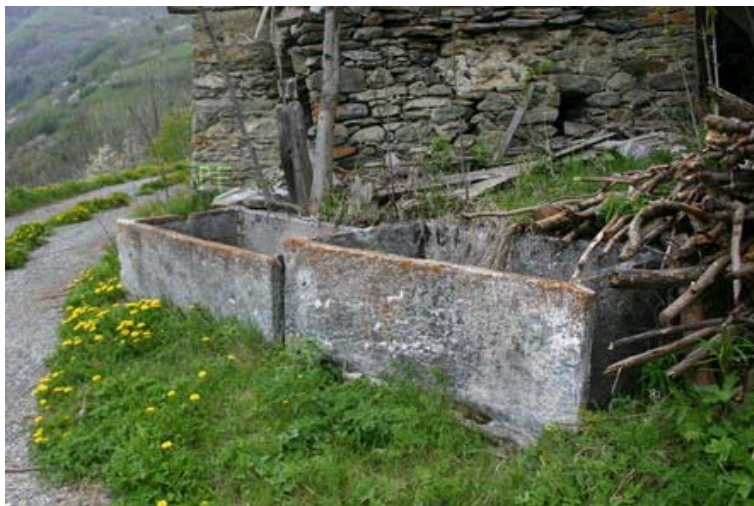
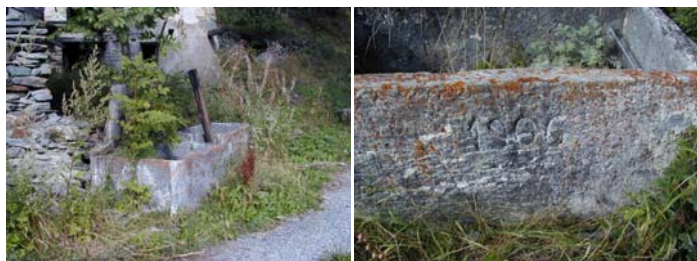
Foglio n. 22 - Mappale n. 132

**Stato di conservazione:** mediocre

Costituita da due vasche composte da 4 lastre di gneiss unite da tiranti in ferro. Su un fianco vi è la seguente iscrizione: 1906.

Di proprietà comunale.

E' ammesso il riposizionamento del manufatto o sul sedime originario oppure in un'altra posizione, in testa al villaggio, che la renda maggiormente fruibile.
