ETROUBLES

VARIANTE SOSTANZIALE AL PIANO REGOLATORE GENERALE COMUNALE

SCHEDE DEI FABBRICATI
Ae17* ECHEVENNOZ

SCHEDA DEGLI EDIFICI

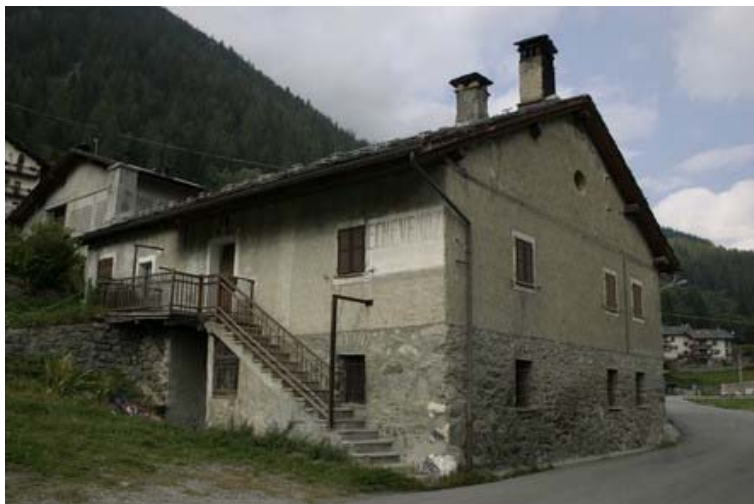
Epoca di costruzione: antecedente il 1900

Stato di conservazione: discreto

Stato del fabbricato: originario

Struttura verticale in muratura in pietra
 Struttura orizzontale in volta in pietra e solai in legno
 Tetto a due falde simmetriche con grossa orditura in legno

Manto di copertura in lose
 Finitura facciate in pietra e intonaco
 Architravi in legno e pietra
 Presenza di riquadrature
 Presenza di inferriate
 Ante in legno
 Serramenti in legno
 Balconi in c.a. - legno
 Ringhiere in legno

Restauro, risanamento conservativo e consolidamento
 Mutamento di destinazione d'uso compatibile con il valore documentario dell'edificio e con l'impianto distributivo in atto
 Ristrutturazione e trasformazione dell'impianto distributivo interno, se questo risulta attuabile senza demolizioni di parti strutturali e di pregio

Conservazione e valorizzazione di tutti gli elementi di pregio storico e storico-artistico che presentino valore documentario o di testimonianza dell'evoluzione nel tempo "dell'arte del costruire".

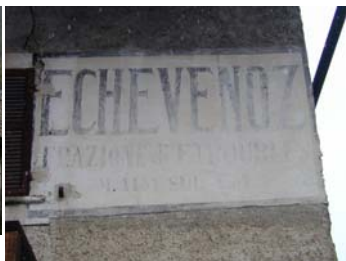
Lunetta in ferro battuto come sovraluca della porta del fronte sud/est recante la data 1884. Parapetto ligneo del balcone.

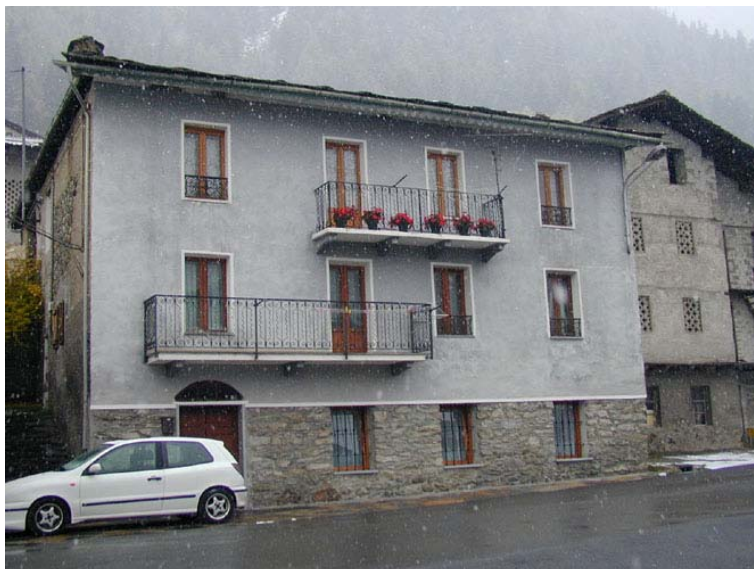
Epoca di costruzione: tra il 1900 e il 1945

Stato di conservazione: buono

Stato del fabbricato: parzialmente ristrutturato

Struttura verticale in muratura in pietra

Struttura orizzontale in volta in pietra

Tetto a padiglione con grossa orditura in legno

Ristrutturazione

Adeguamento e/o eliminazione degli elementi di contrasto. Conservazione e valorizzazione di tutti gli elementi di pregio storico e storico-artistico che presentino valore documentario o di testimonianza dell'evoluzione nel tempo "dell'arte del costruire".

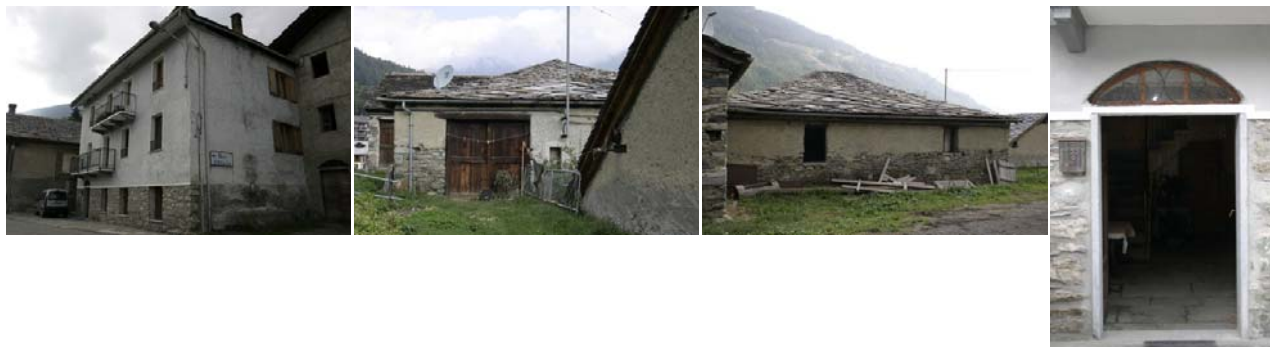
Lunetta in ferro battuto come sovraluce della porta del fronte nord/ovest.

Costituiscono elemento di contrasto i balconi in ca e i relativi parapetti, oltre che alla finitura di facciata.

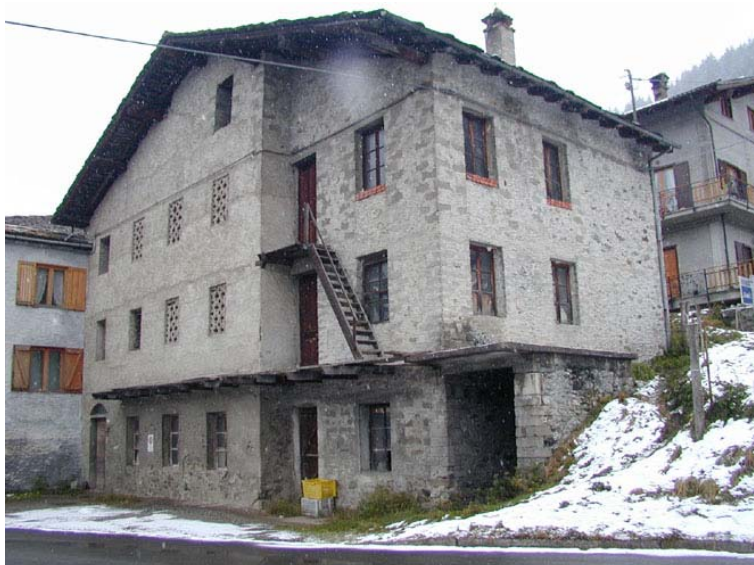
Epoca di costruzione: tra il 1900 e il 1945

Stato di conservazione: sufficiente

Stato del fabbricato: rimaneggiato

Struttura verticale in muratura in pietra e blocchi di cls
 Struttura orizzontale in voltini in mattoni e latero cemento
 Tetto a due falde simmetriche con grossa orditura in legno

Manto di copertura in lose
 Finitura facciate in intonaco grezzo
 Architravi in c.a.
 Serramenti in legno
 Balconi in legno

Ristrutturazione

Adeguamento e/o eliminazione degli elementi di contrasto.

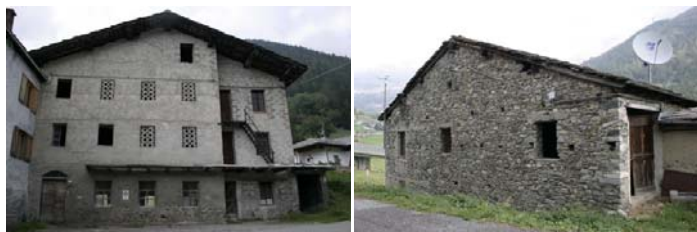
E' stato realizzato l'ampliamento della struttura nell'anno 1942

Costituiscono elemento di contrasto le finiture di facciata.

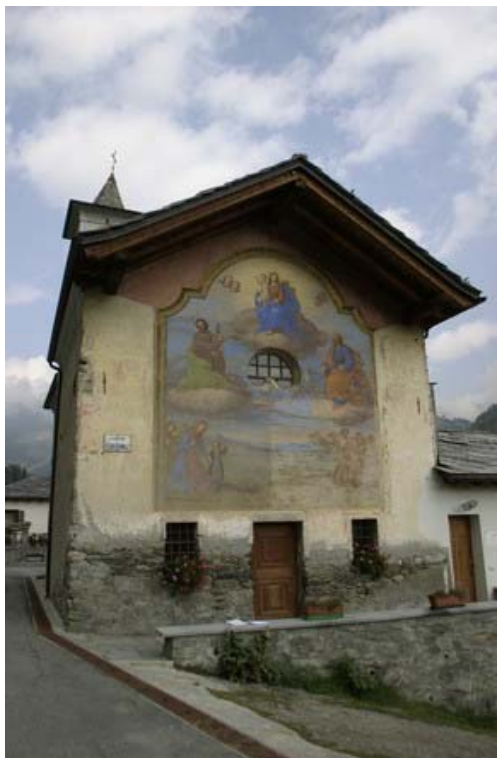
Epoca di costruzione: antecedente il 1900

Stato di conservazione: sufficiente

Cappella dedicata all'Assunzione della Vergine (edificio di impianto settecentesco). Incisione su trave di colmo: 1836 preceduto dal monogramma cristologico. Affresco in facciata.

Struttura verticale in muratura in pietra
 Struttura orizzontale in volta in pietra
 Tetto a semipadiglione con grossa orditura in legno

Manto di copertura in lose
 Finitura facciate in intonaco tinteggiato
 Architravi in pietra
 Presenza di archi in pietra
 Presenza di riquadrature
 Presenza di inferriate
 Serramenti in legno

Restauro, risanamento conservativo e consolidamento
 Mutamento di destinazione d'uso compatibile con il manufatto e le sue caratteristiche tipologiche e distributive, qualora l'edificio sia sconsecrato

Conservazione e valorizzazione di tutti gli elementi di pregio storico e storico-artistico che presentino valore documentario o di testimonianza dell'evoluzione nel tempo "dell'arte del costruire".

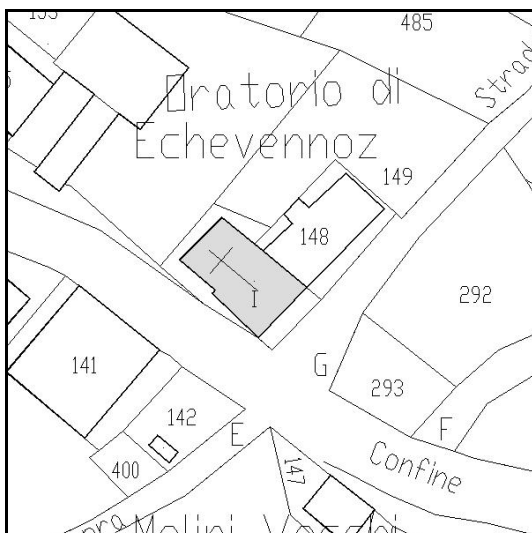
Foglio n. 26 - Mappale n.

Numero piani fuori terra: 1

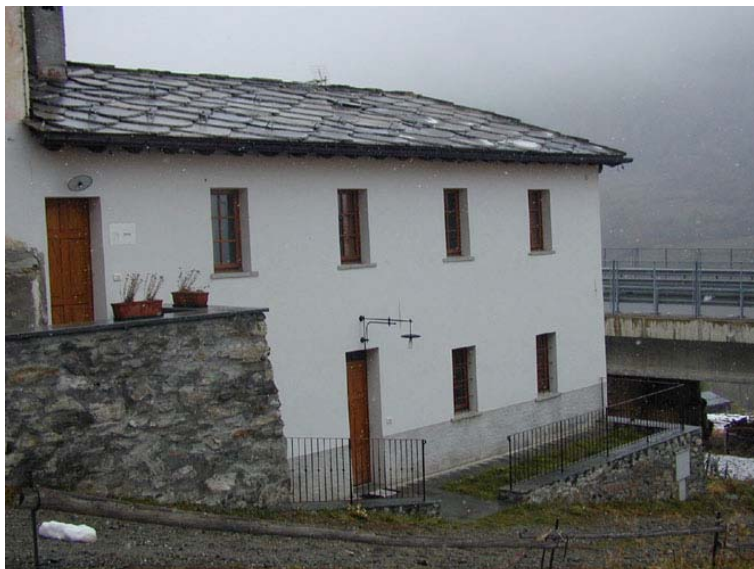
Epoca di costruzione: antecedente il 1900

Stato di conservazione: buono

Già oratorio, scuola fino al 1934, ora ostello.

Struttura verticale in muratura in pietra
 Struttura orizzontale in latero cemento
 Tetto a semipadiglione con grossa orditura in legno

Manto di copertura in lose
 Finitura facciate in intonaco grezzo
 Architravi in c.a.
 Presenza di inferriate
 Serramenti in legno
 Ringhiere in metallo

Restauro, risanamento conservativo e consolidamento
 Mutamento di destinazione d'uso compatibile con il manufatto e le sue caratteristiche tipologiche e distributive, qualora l'edificio sia sconsecrato

Non è ammessa la mutazione di destinazione d'uso.

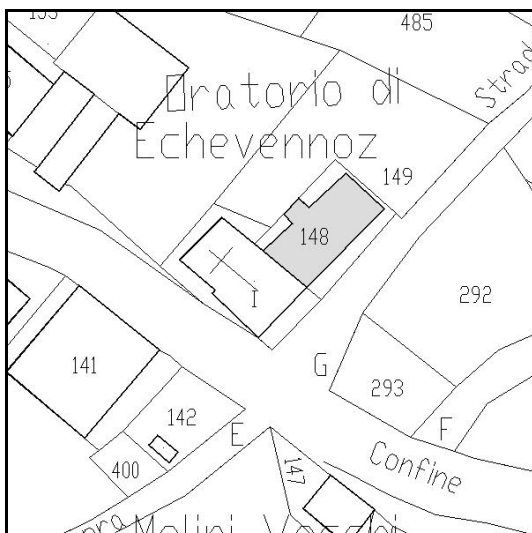
Foglio n. 26 - Mappale n. 148

Numero piani fuori terra: 2

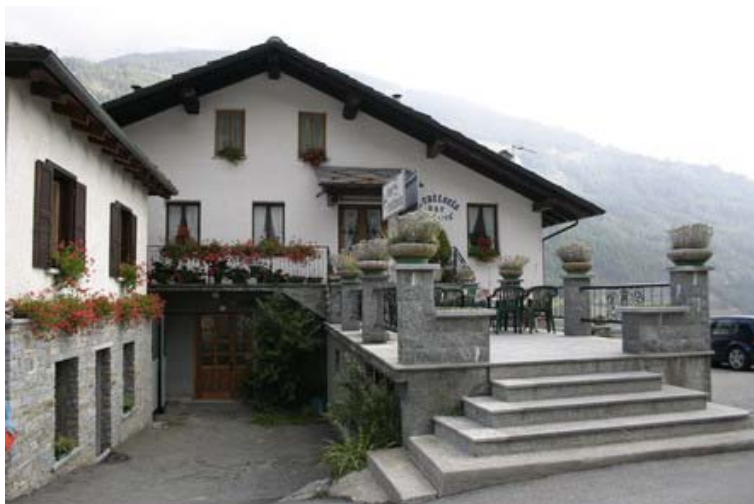
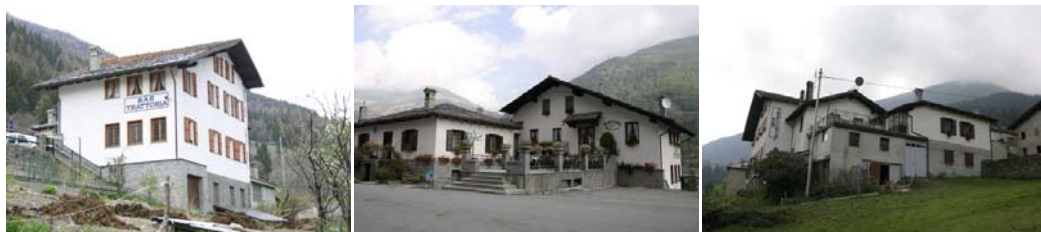
Epoca di costruzione: dopo il 1945
Stato di conservazione: buono
Stato del fabbricato: ristrutturato
Tipo fabbricato: edificio
Destinazione d'uso: commerciale
Grado di utilizzo: in uso permanente

Struttura verticale in muratura in pietra e blocchi di cls

Struttura orizzontale in latero cemento

Tetto a semipadiglione con grossa orditura in legno

E' ammesso l'ampliamento planimetrico e altimetrico del fabbricato per destinazioni di tipo turistico-ricettive, agrituristiche e di pubblico esercizio-somministrazione di alimenti e bevande (ad es. bar, ristorante, trattoria, etc.) come individuato planimetricamente nella tavola 2 (cfr. art 7, commi 6 e 7 delle norme di attuazione).

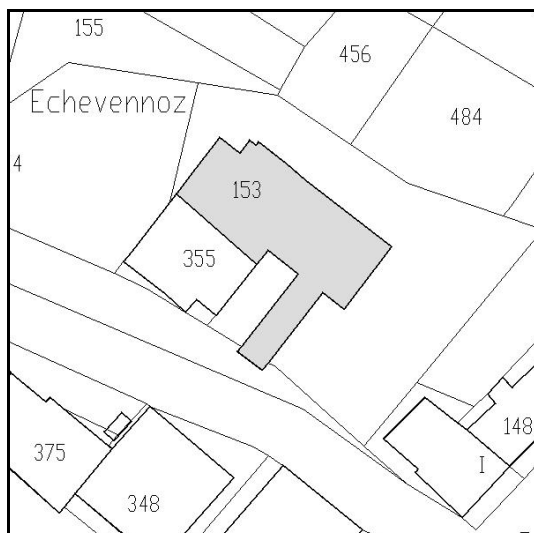
Foglio n. 26 - Mappale n. 355,153

C05 E1 Edificio inserito nell'ambiente

Immobile o insieme di immobili che non presentano elementi di pregio storico, culturale, architettonico, ambientale ma che si inseriscono comunque armonicamente nel contesto. Possono rientrare in tale categoria, ad esempio, anche gli edifici recentemente recuperati ma privi di valore.

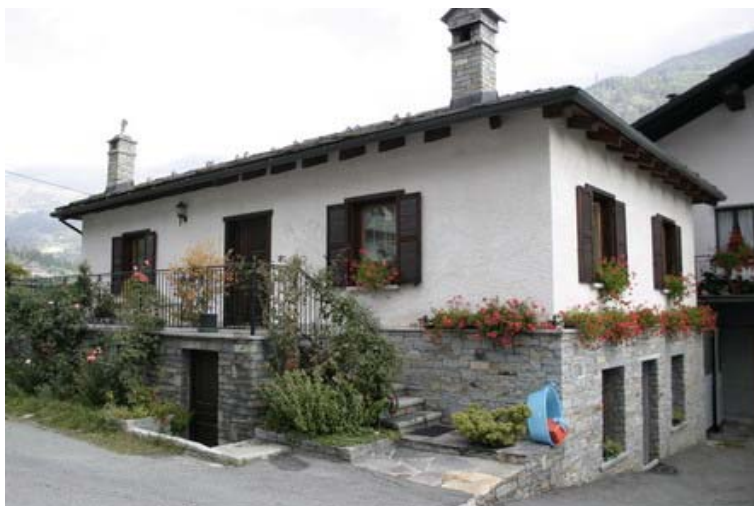
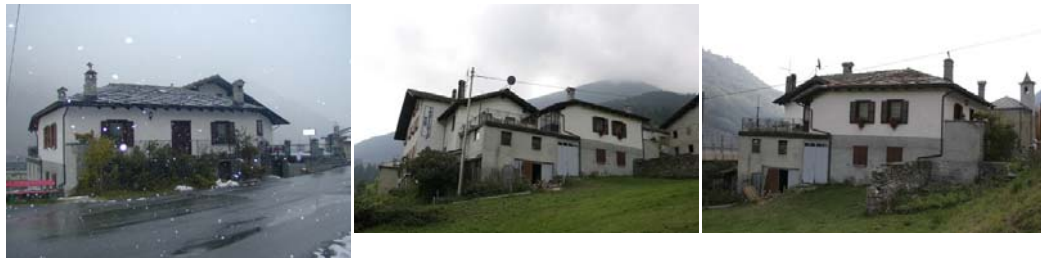
Epoca di costruzione: dopo il 1945

Stato di conservazione: buono

Struttura verticale in muratura in pietra e mattoni

Struttura orizzontale in latero cemento

Tetto a padiglione con grossa orditura in legno

Ristrutturazione

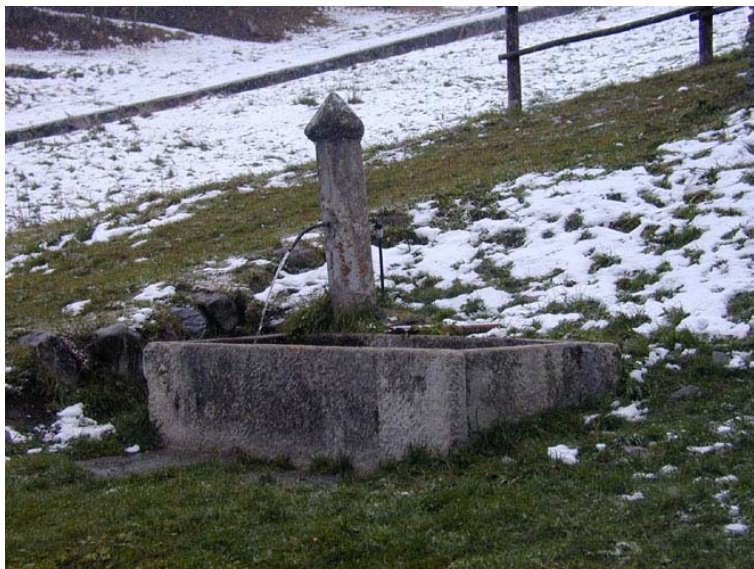
Stato di conservazione: sufficiente

Costituita da 4 lastre di gneiss unite da tiranti metallici, dalla tubazione di adduzione dell'acqua che fuoriesce da un piedritto lapideo coronato da una copertina finita a punta di diamante.

Restauro, risanamento conservativo e consolidamento

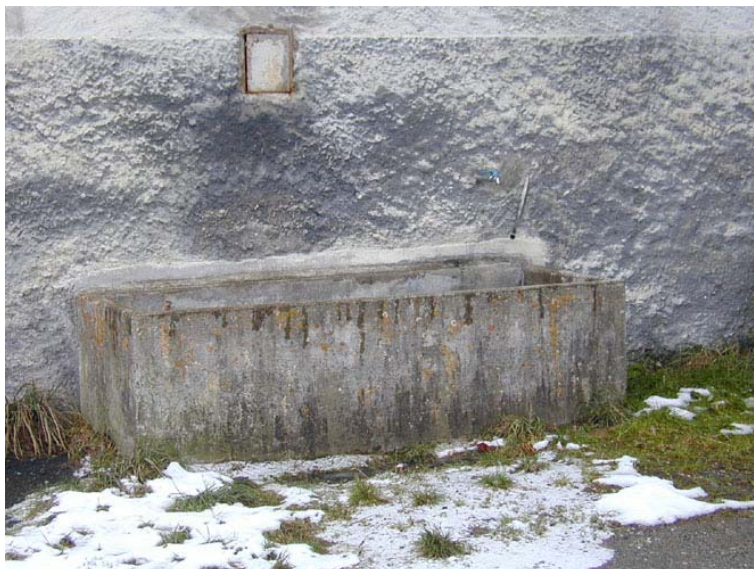
Stato di conservazione: mediocre

Costituita da una vasca in cemento, non ha più il tubo per l'erogazione dell'acqua.

Ristrutturazione
